# Reporte de Corrección a Infraestructura

Se realizó una evaluación de diversas obras públicas entregadas por el Municipio durante los últimos tres años, enfocándose en la revisión de infraestructura peatonal y de accesibilidad, específicamente en cruces de calle, rampas de accesibilidad y guías podotáctiles para personas con discapacidad visual, así como en la funcionalidad y correcta implementación.

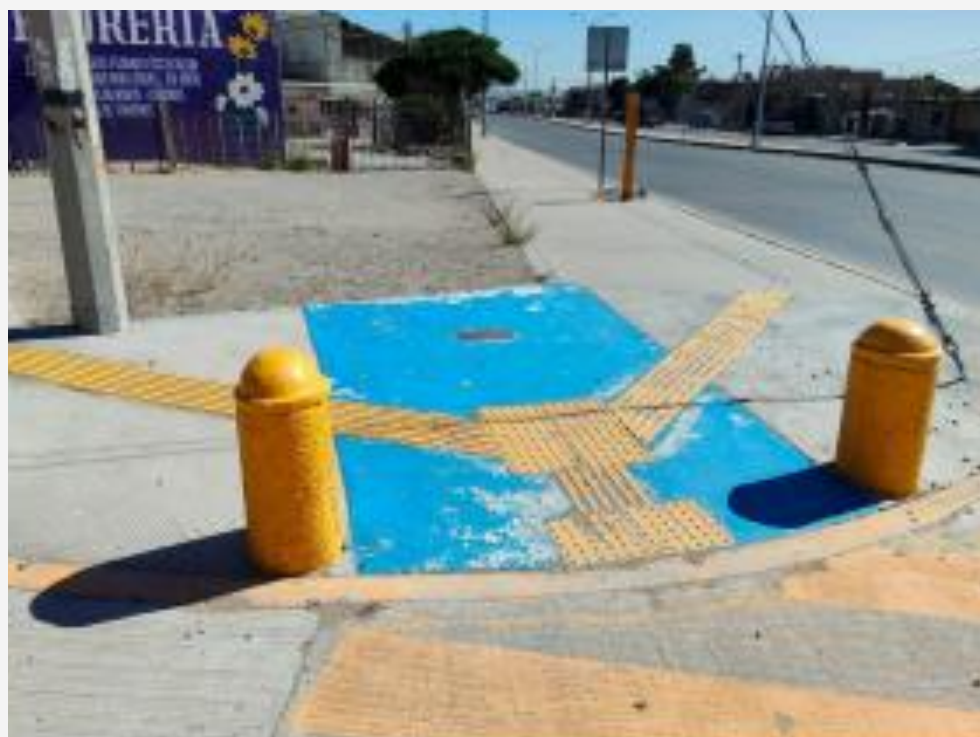
**(1)**

Durante la primera evaluación, en la intersección de las calles **Diego Lucero Melión y Miguel de la Madrid (1)**, se identificó una deficiencia en la colocación de la guía podotáctil de dirección, ya que el remate de la trayectoria hacia el arroyo vehicular perfila al usuario en un ángulo incorrecto, orientándolo fuera de la trayectoria adecuada y alejándolo de la esquina de destino **(2)**.

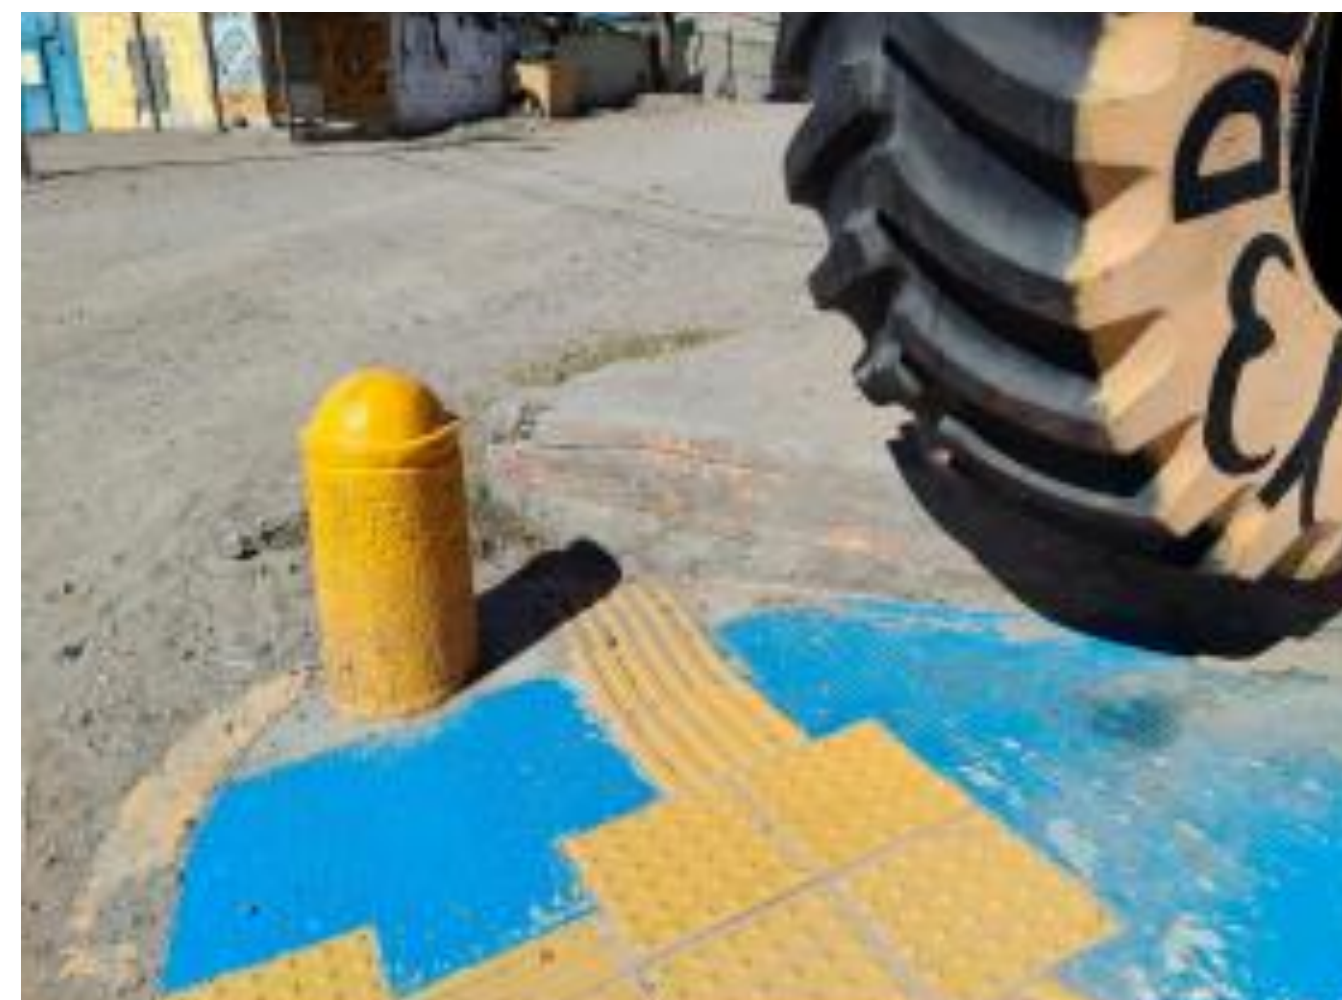
**(3)**  
**)**

Asimismo, al llegar a la banqueta opuesta, se detectó una rampa de accesibilidad que resulta prácticamente inutilizable debido a la presencia de postes y un desnivel tipo escalón que obstruyen el área de circulación **(3)**, anulando por completo su funcionalidad y limitando el tránsito seguro de personas usuarias de silla de ruedas, así como de personas con discapacidad visual o movilidad reducida. Como consecuencia, la intervención realizada pierde efectividad y no cumple adecuadamente con los principios de accesibilidad universal.

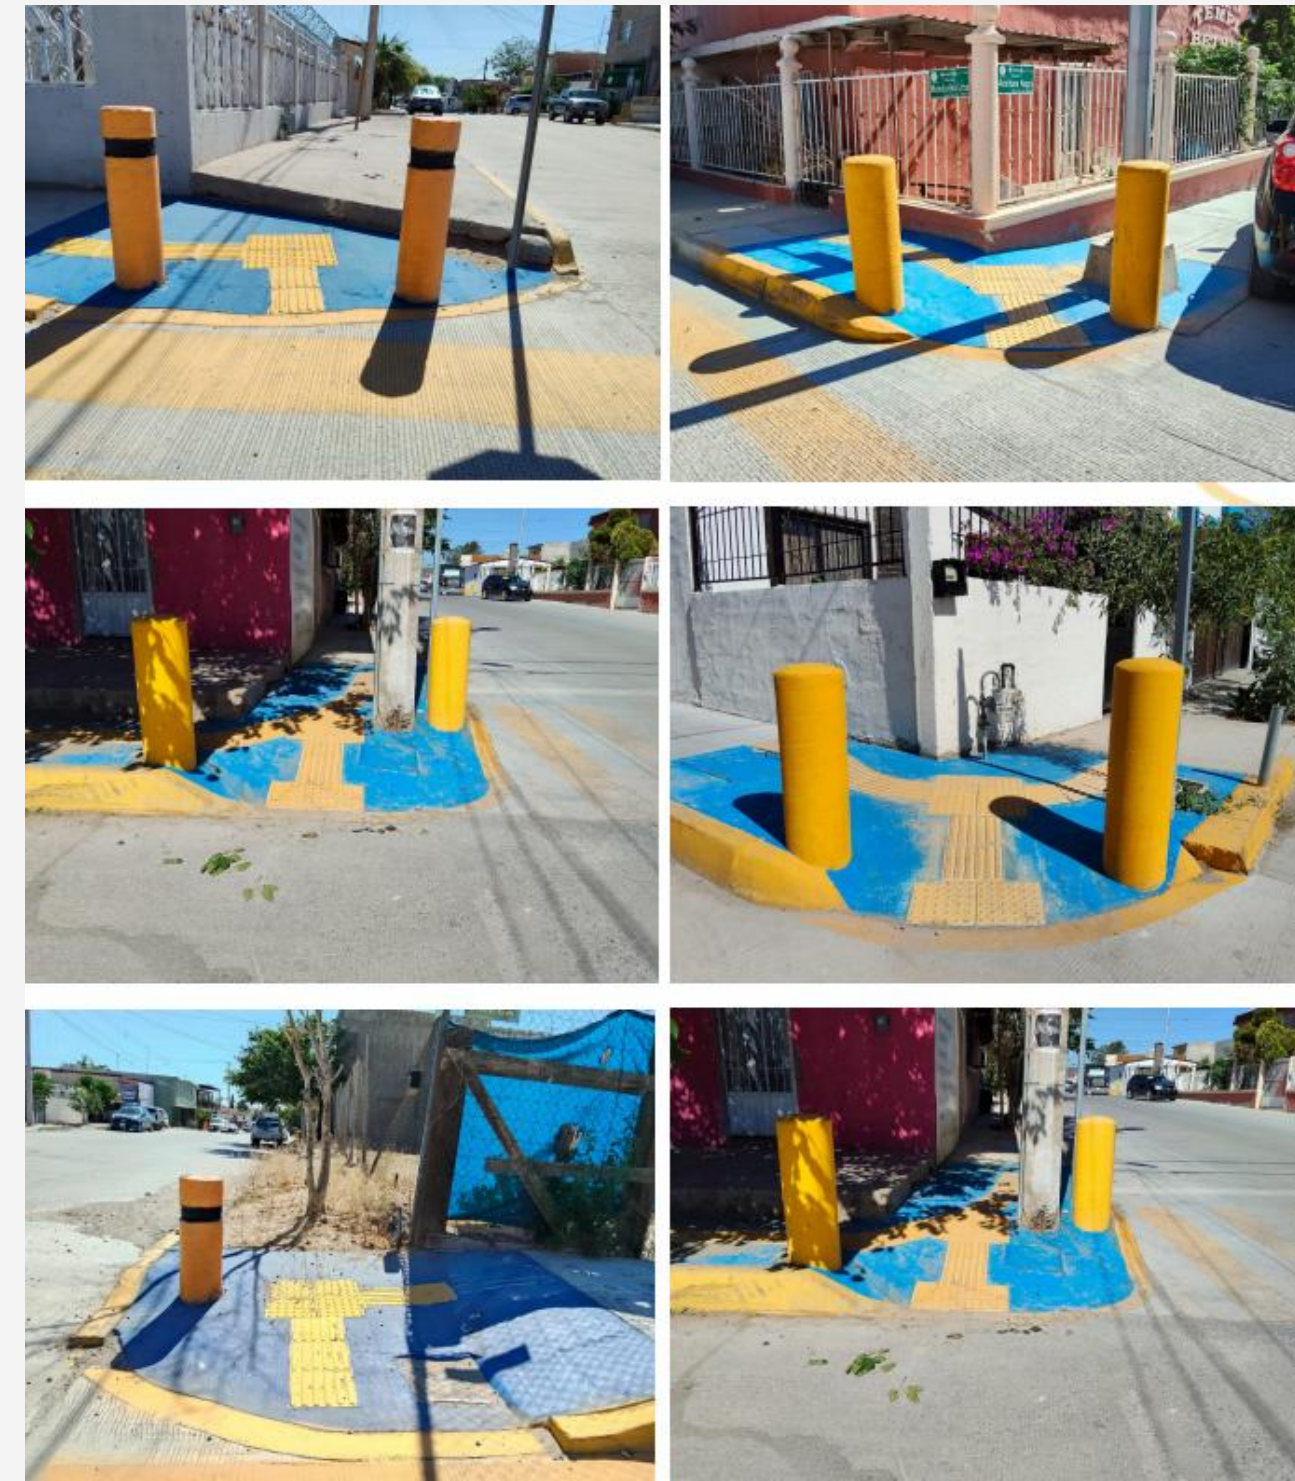
(1)

En esta segunda evaluación, realizada en las obras ejecutadas sobre la Calle Fresa, en la colonia El Granjero, se identificaron diversas inconsistencias relacionadas con la implementación de infraestructura de accesibilidad, particularmente en rampas peatonales y guías podotáctiles **(1)**.

Durante el recorrido se observaron múltiples puntos con rampas inaccesibles o con deficiencias de diseño, así como obstrucciones provocadas por postes de servicios públicos ubicados dentro de las áreas de circulación, reduciendo significativamente la funcionalidad y seguridad de los cruces peatonales para personas con discapacidad o movilidad reducida. De igual manera, se detectaron guías podotáctiles con errores de instalación y trazado, sin apego a los criterios técnicos y lineamientos básicos de orientación táctil. Entre las principales deficiencias destacan cambios de dirección incorrectos, falta de continuidad en las trayectorias y remates inadecuados.

Asimismo, se observó que en diversas esquinas el término de las guías podotáctiles de dirección conduce directamente al arroyo vehicular, sin un correcto perfilamiento hacia el área segura de cruce o hacia la rampa correspondiente, lo que representa un riesgo considerable para las personas con discapacidad visual al momento de desplazarse por la zona. Nuevamente, una intervención con un costo superior a los \$5,000,000.00 MXN (Cinco millones de pesos) presenta deficiencias que impiden el cumplimiento adecuado de su propósito y funcionalidad en materia de accesibilidad y movilidad peatonal.

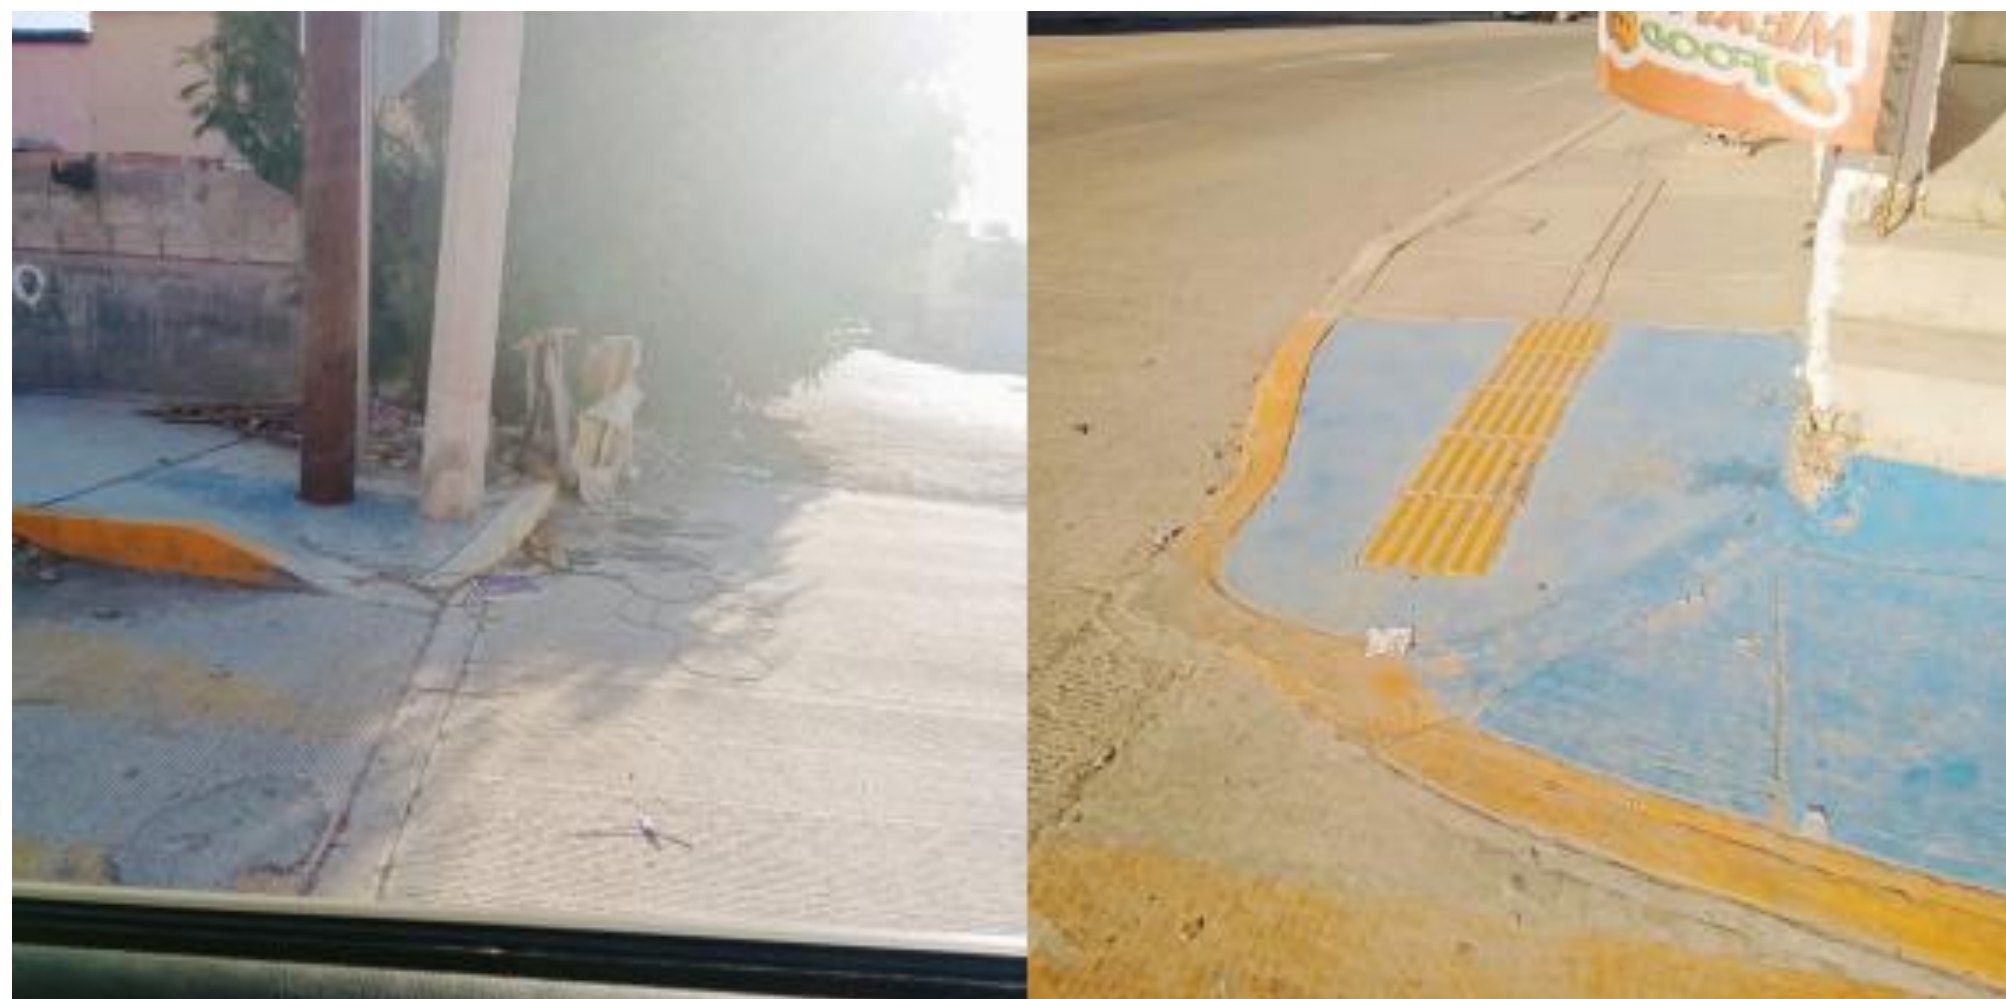
**(1)**

Al igual que en los casos anteriormente expuestos, esta intervención presenta importantes deficiencias de planeación y ejecución, ya que las rampas de accesibilidad resultan inexistentes o imprácticas para su uso adecuado **(1)**, comprometiendo la funcionalidad y seguridad de la infraestructura peatonal.

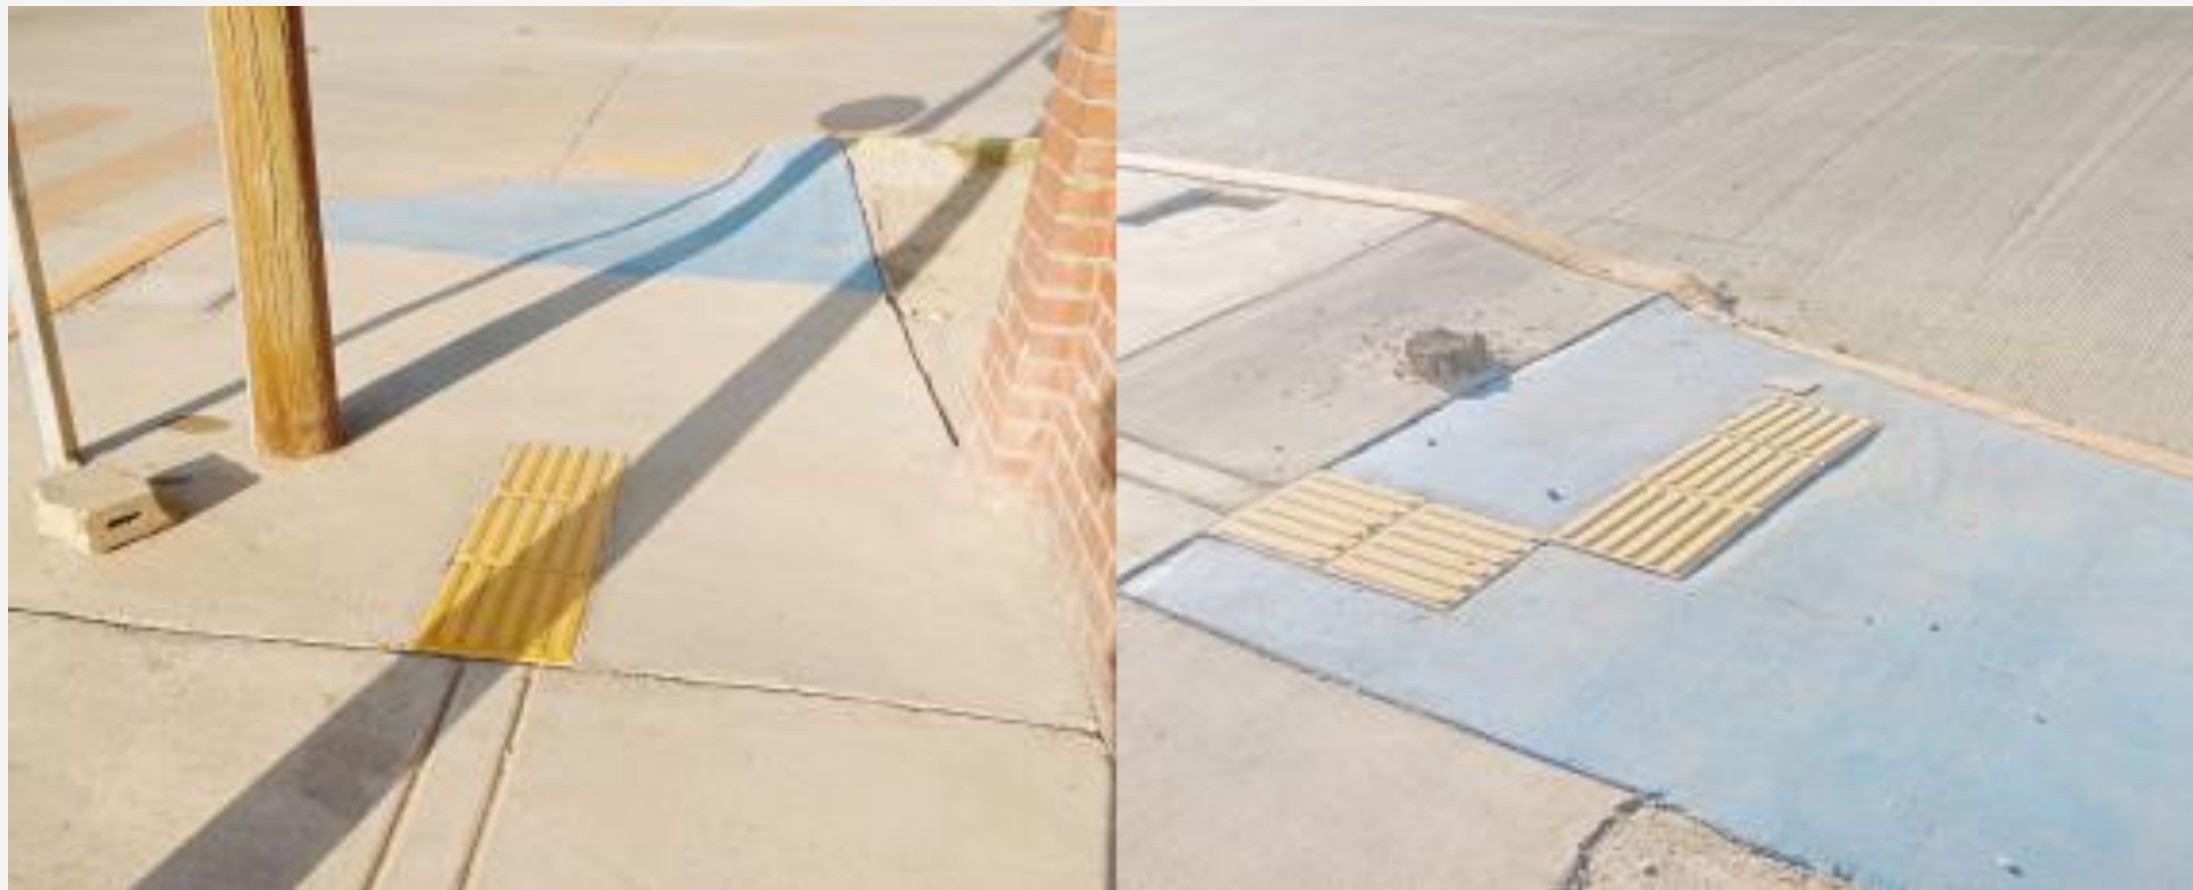
**(2)**

Asimismo, la colocación de las guías podotáctiles evidencia la falta de personal técnico y supervisión especializada durante la ejecución de la obra. Se identificaron rampas que dirigen directamente hacia escalones, así como segmentos de guía podotáctil compuestos únicamente por dos huellas táctiles **(2)**, elementos que carecen de utilidad funcional al no proporcionar orientación real ni información adecuada para las personas con discapacidad visual.

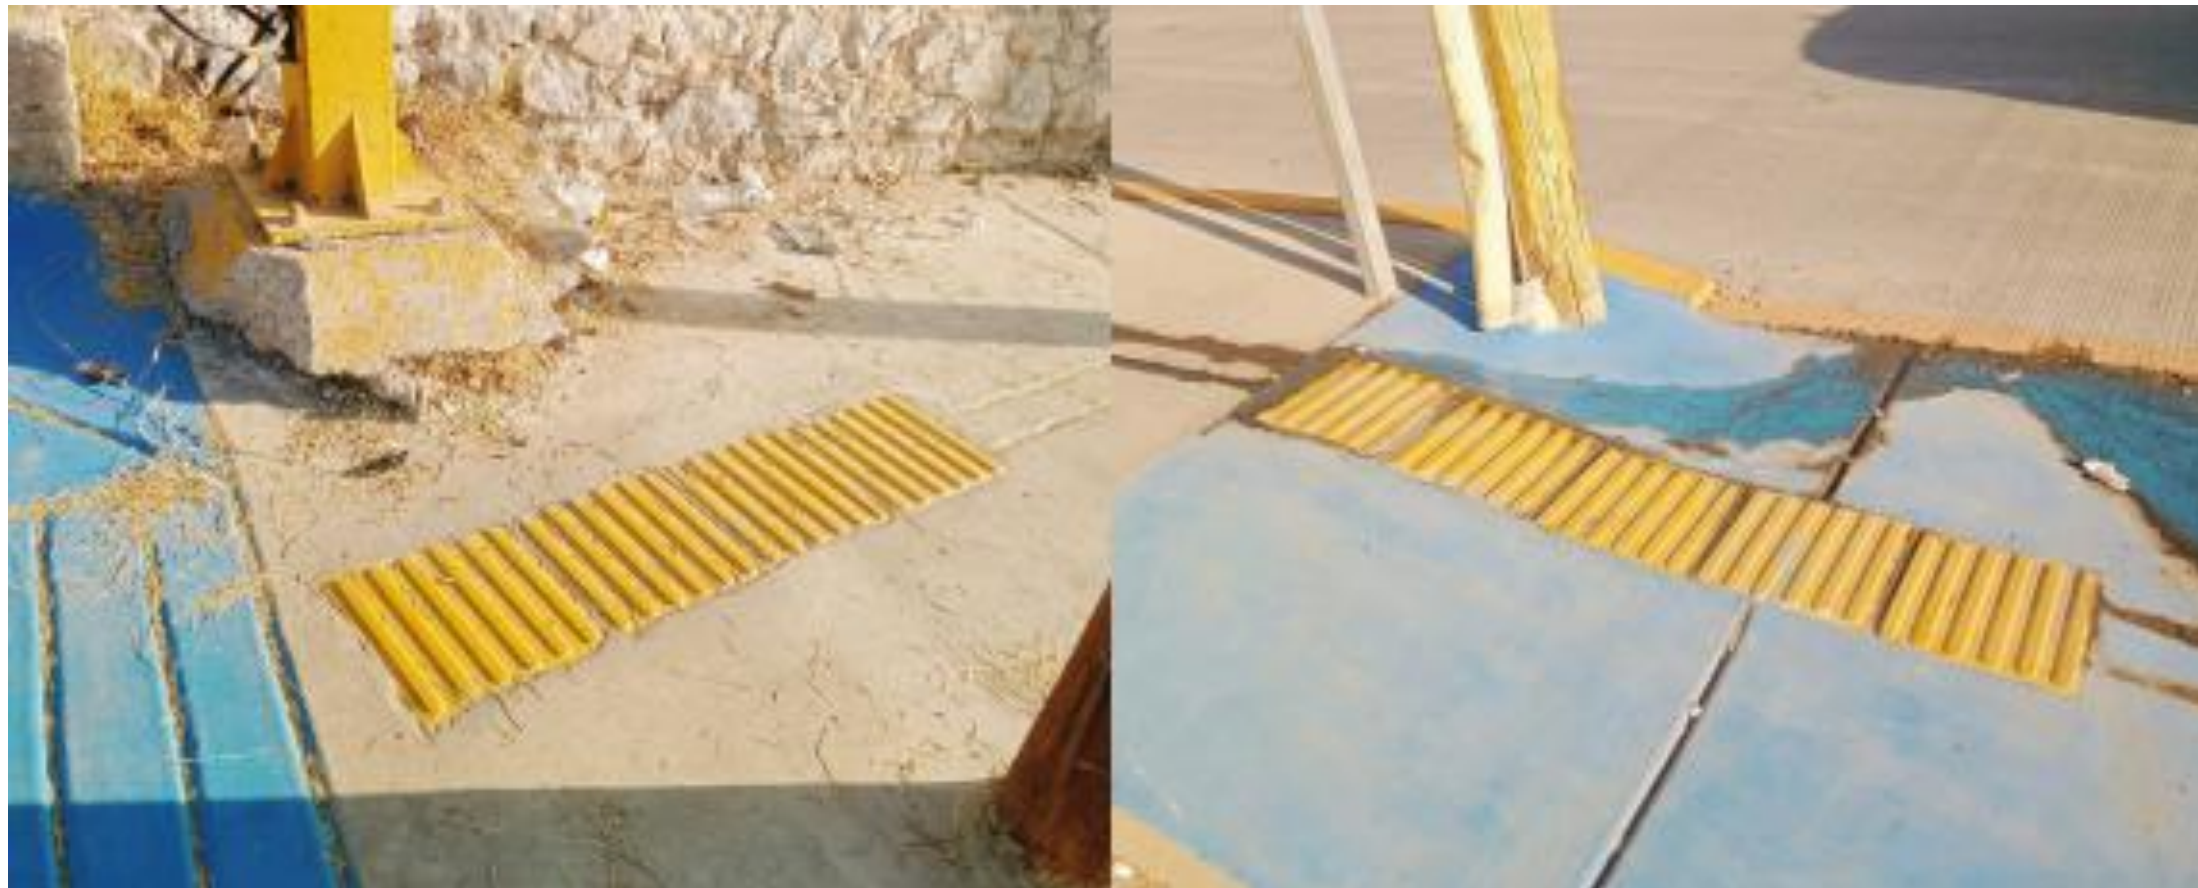
**(3)**

De igual manera, se observó una evidente falta de uniformidad en los criterios de instalación, dejando aparentemente a consideración del personal ejecutor la forma de colocar las guías podotáctiles en cada esquina. Como resultado, en diversos puntos las piezas fueron instaladas de manera transversal o sin continuidad lógica, volviéndolas aún más ineficientes e incluso contraproducentes para la orientación segura de los usuarios **(3)**.

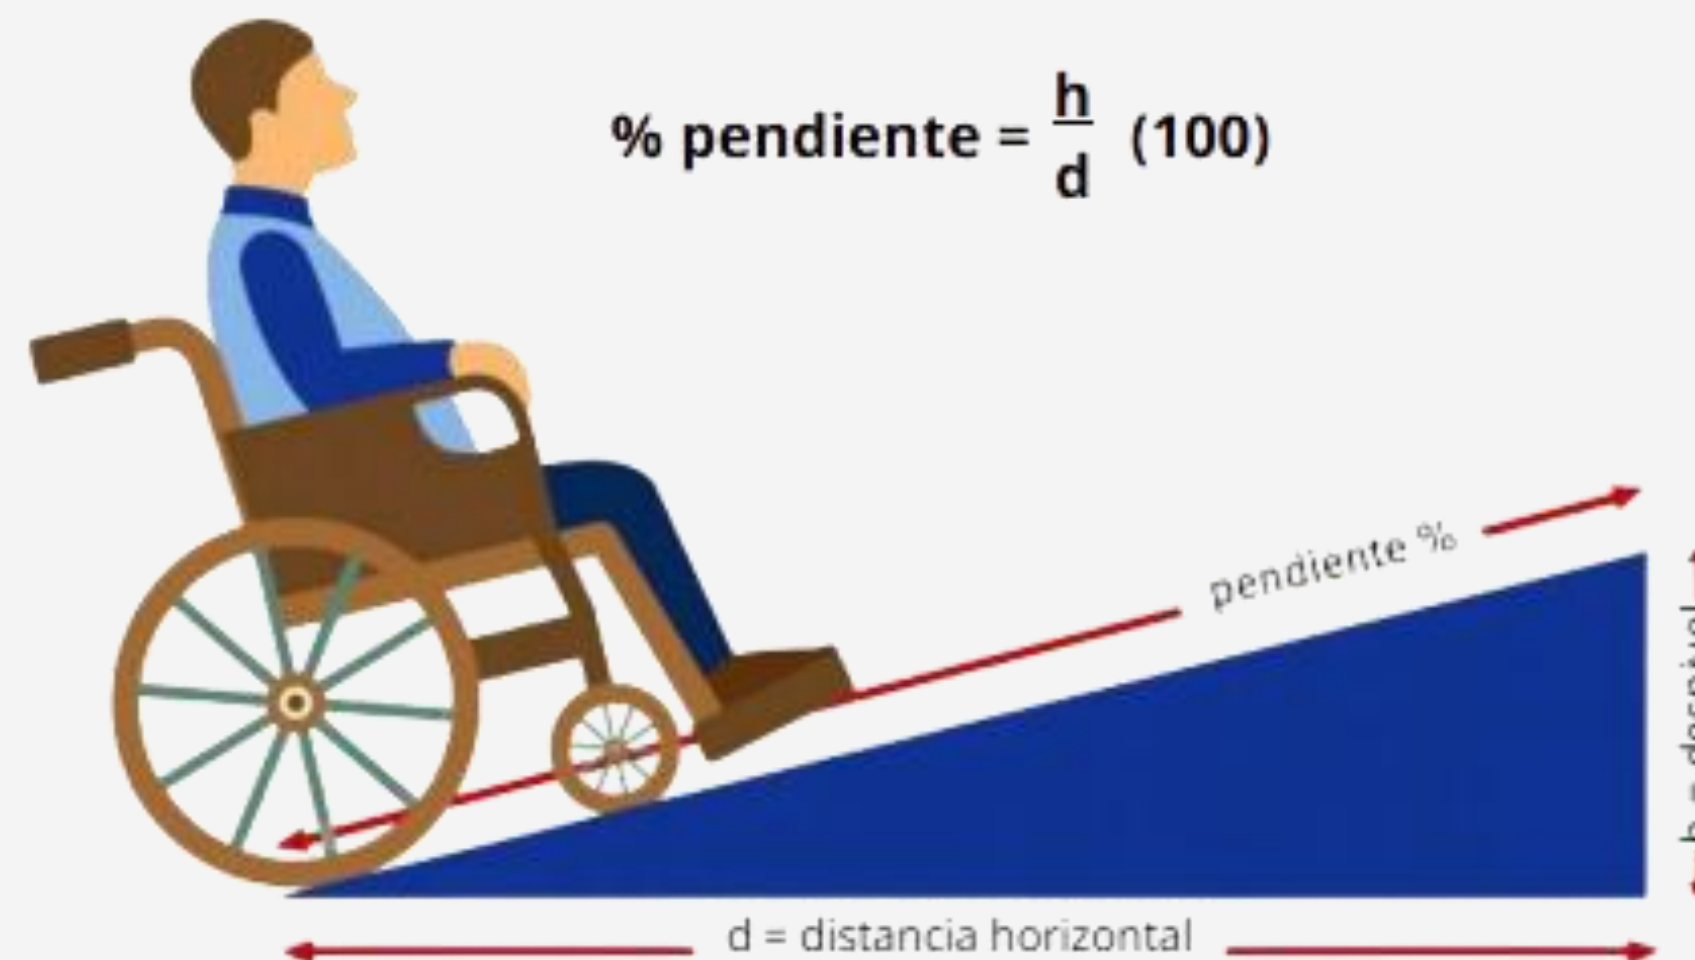
**(1)**

En la intervención realizada en esta vialidad se observan diversas inconsistencias respecto a los lineamientos técnicos aplicables tanto para la construcción de rampas de accesibilidad como para la instalación de guías podotáctiles. En relación con las rampas, se identificó que varias de ellas no cumplen con la pendiente adecuada ni con el ancho mínimo recomendado de 1.20 metros para garantizar un acceso seguro y funcional **(1)**. Estas condiciones dificultan el tránsito de personas usuarias de silla de ruedas, personas con movilidad reducida y peatones en general.

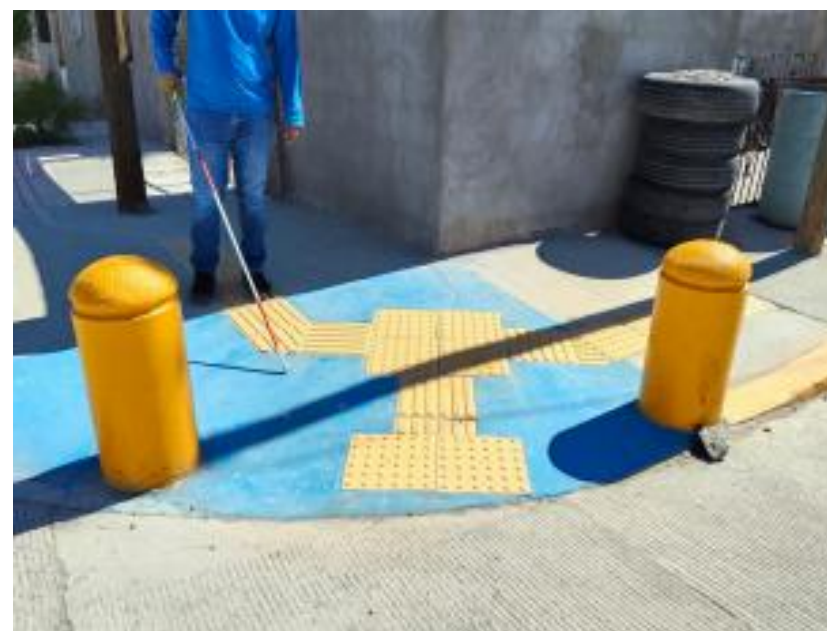
**(2)**

De igual manera, se detectaron múltiples deficiencias en la colocación de las guías podotáctiles **(2)**, entre las que destacan la instalación de piezas en esquinas sin continuidad lógica de trayectoria **(3)**, la falta de alineación y centrado correcto de las losetas táctiles **(4)**, así como cambios de dirección ejecutados con ángulos incorrectos **(5)**, afectando significativamente la orientación y seguridad de las personas con discapacidad visual.

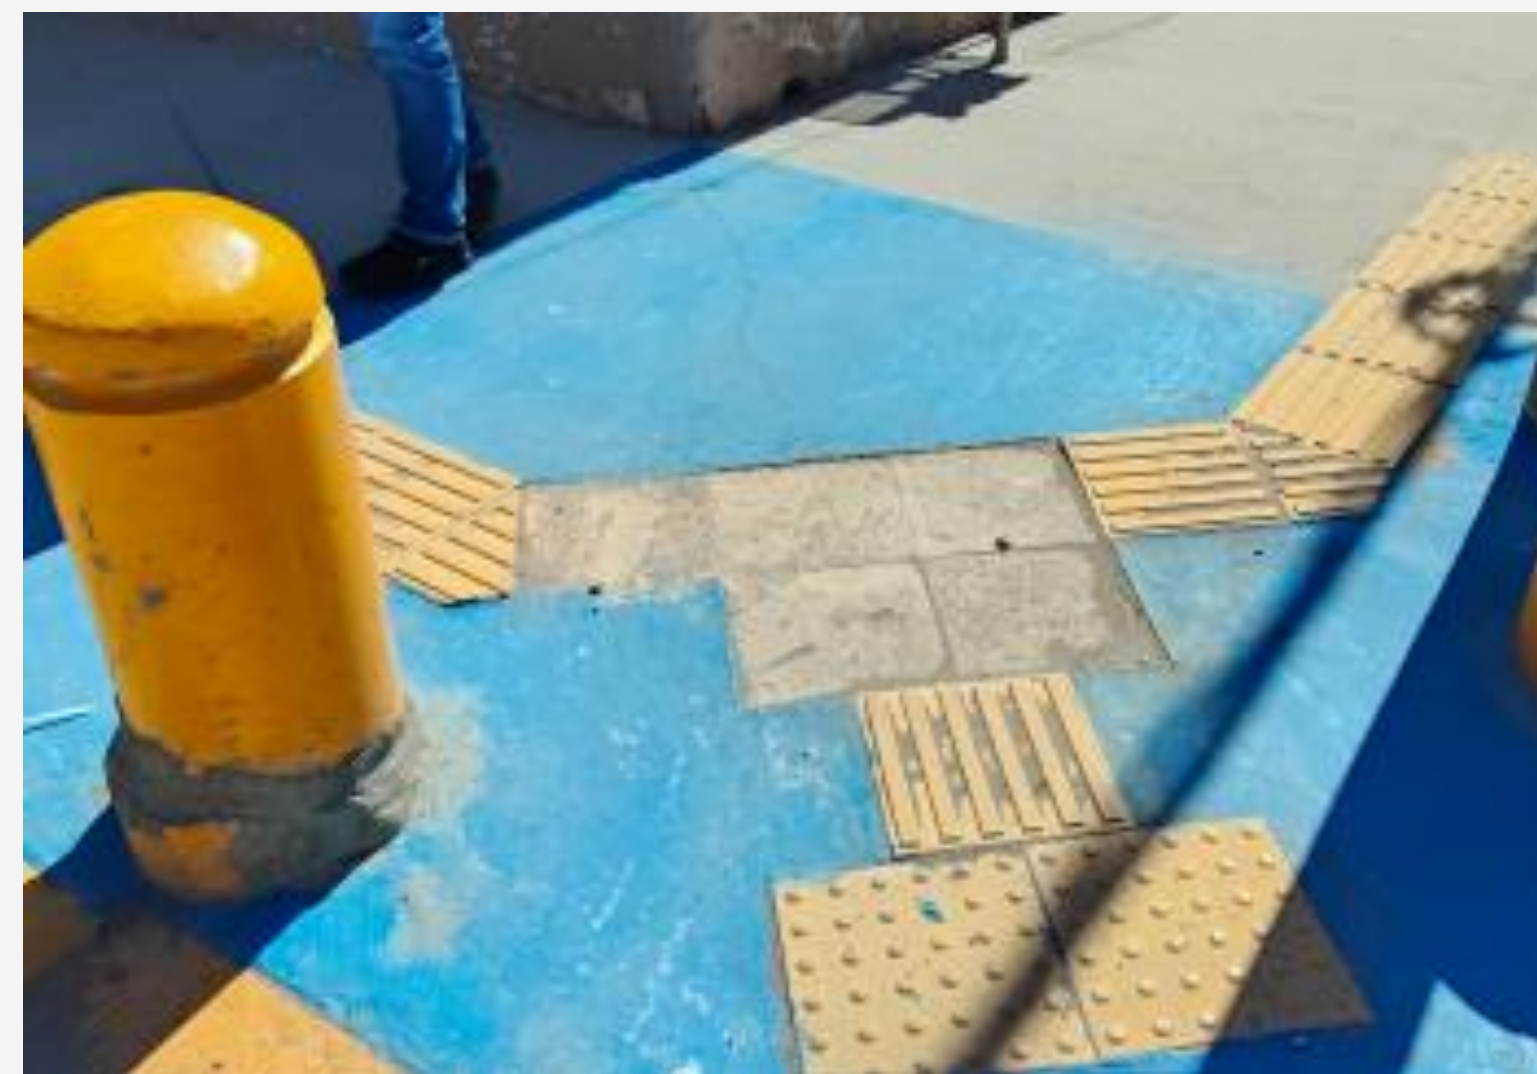
**(6)**

Adicionalmente, la presencia constante de obstáculos dentro de las banquetas —como botes de basura, postes de servicios, muros de contención y bienes mostrencos— reduce aún más la funcionalidad de la infraestructura peatonal. Como resultado, estas intervenciones terminan convirtiéndose en obras con limitada utilidad práctica y que, incluso poco tiempo después de haber sido inauguradas, ya presentan defectos visibles y deterioro prematuro derivados de una ejecución deficiente durante su construcción **(6)**.

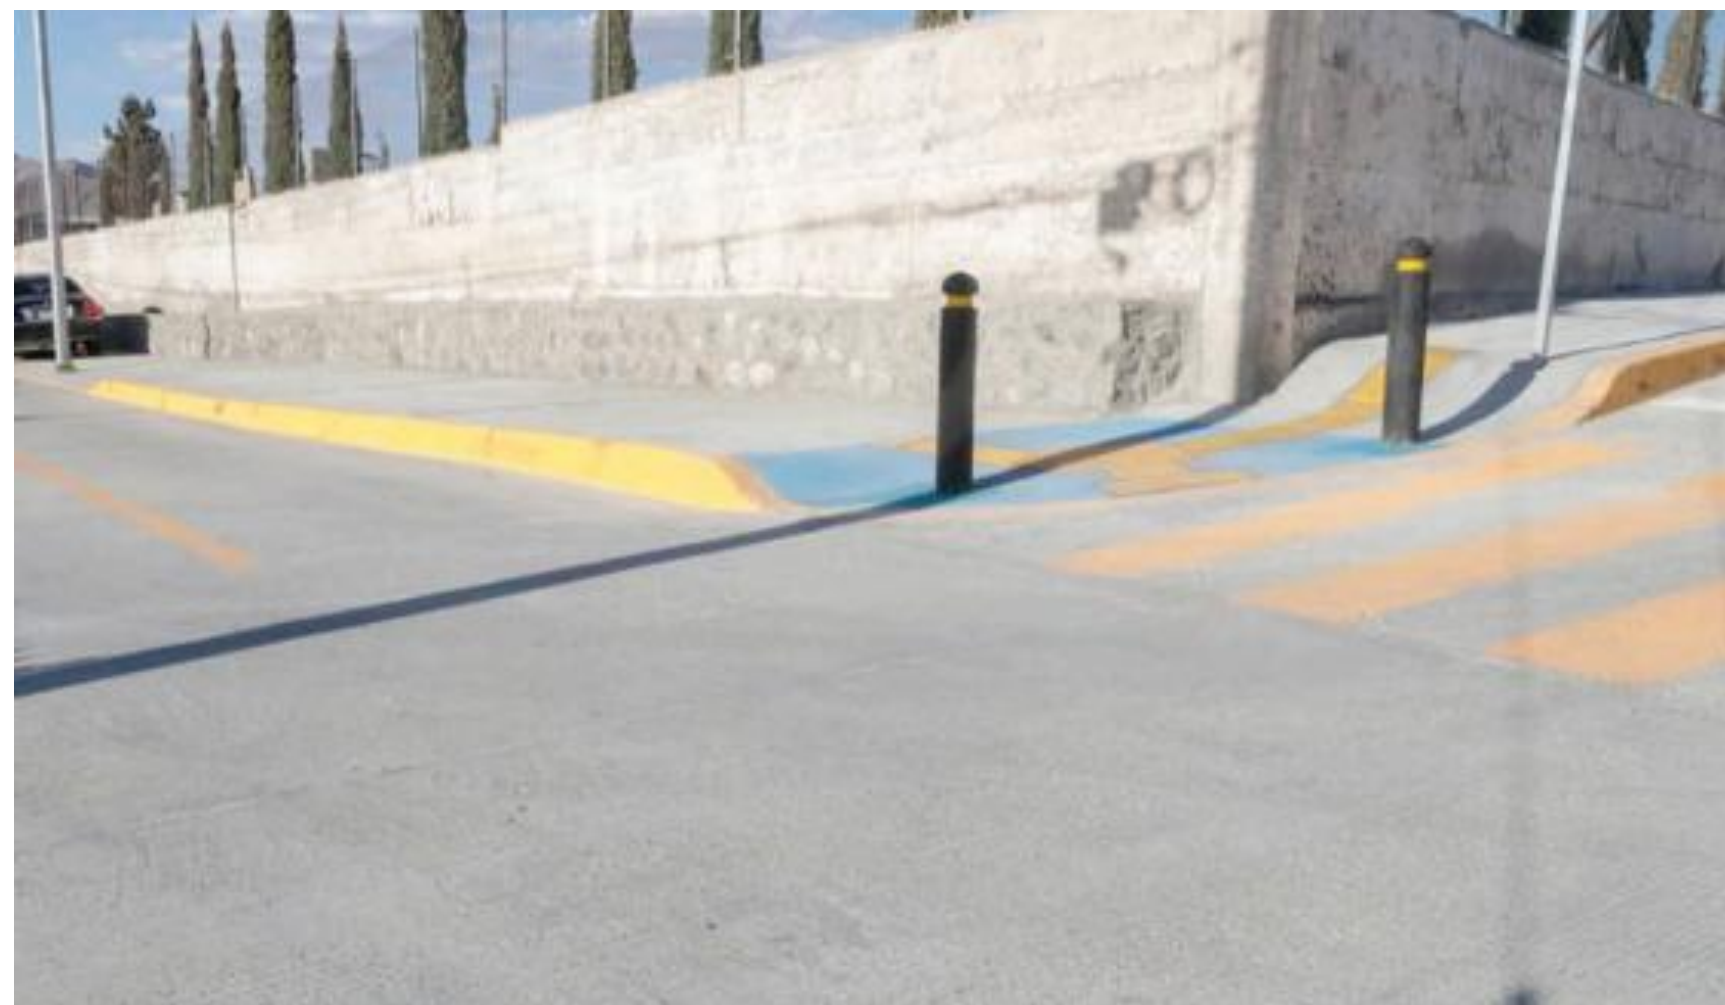
**(1)**

Esta corresponde a una de las obras más recientes entregadas por el Municipio, en la cual nuevamente se observan problemáticas similares a las detectadas en intervenciones anteriores. Se identifican esquinas “rehabilitadas” que no cumplen con la pendiente adecuada requerida para una rampa de accesibilidad funcional y segura **(1)**, limitando su utilidad para personas usuarias de silla de ruedas y personas con movilidad reducida.

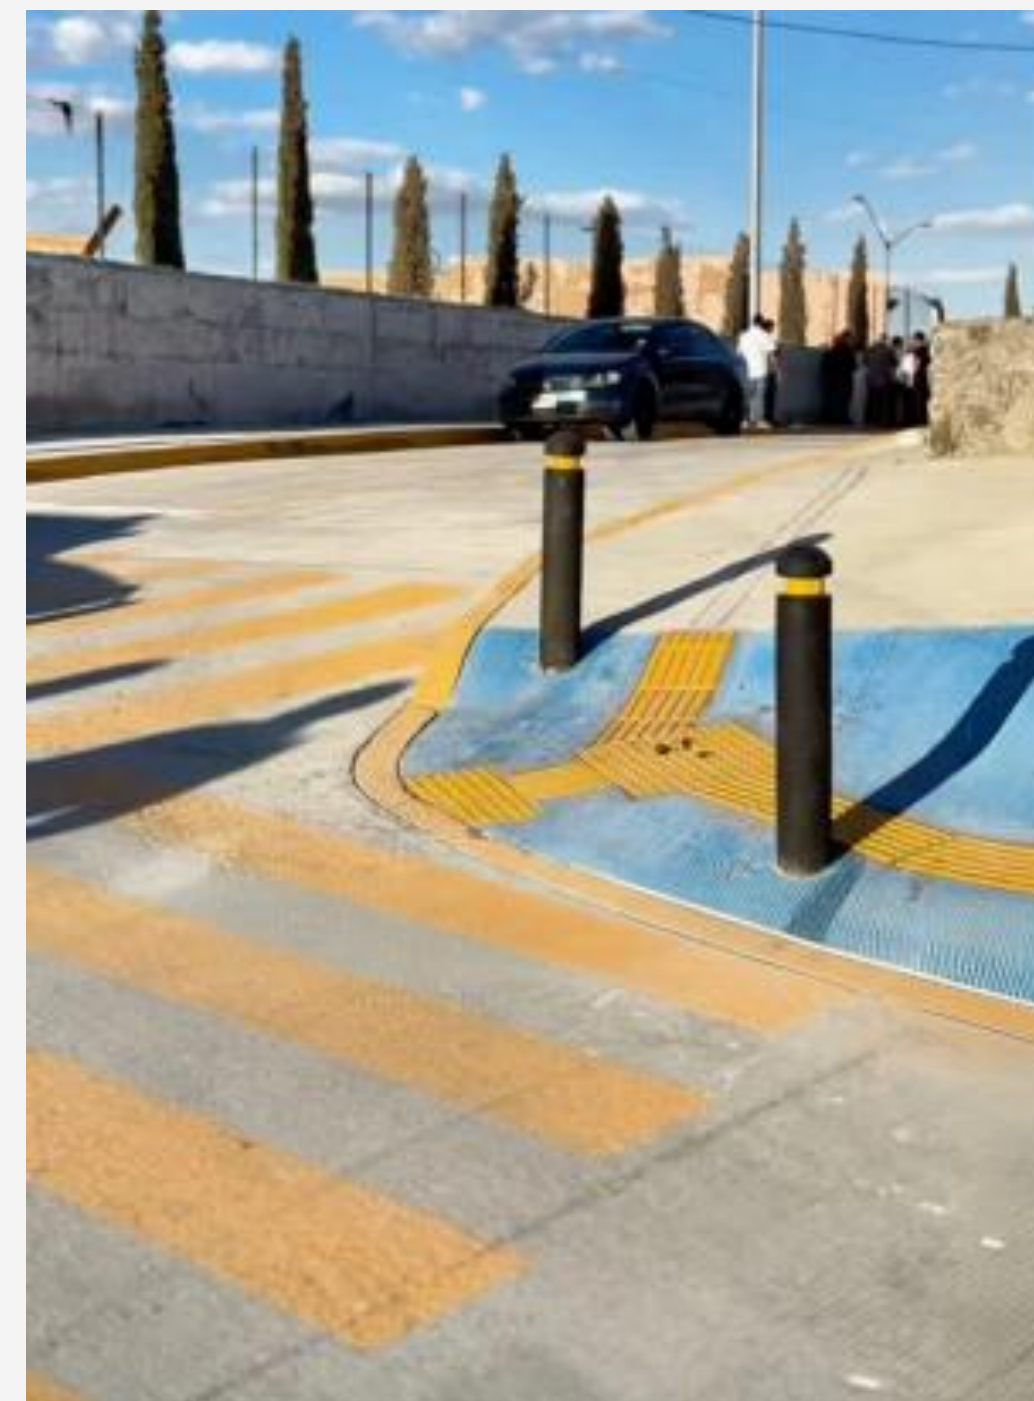
**(2)**

Asimismo, se detectó la instalación incorrecta de guías podotáctiles que orientan al usuario hacia un cruce inadecuado **(2)**, generando una trayectoria insegura que puede exponer a las personas con discapacidad visual a situaciones de riesgo al dirigir las incorrectamente hacia el arroyo vehicular o fuera de la ruta peatonal segura. Este tipo de deficiencias evidencia nuevamente la falta de aplicación uniforme de criterios técnicos de accesibilidad universal durante la planeación, supervisión y ejecución de las obras públicas, afectando directamente la seguridad y funcionalidad de la infraestructura urbana destinada a la inclusión peatonal.
