# Reporte de Corrección a Infraestructura

Se realizó una evaluación de diversas obras públicas entregadas por el Municipio durante los últimos tres años, enfocándose en la revisión de infraestructura peatonal y de accesibilidad, específicamente en cruces de calle, rampas de accesibilidad y guías podotáctiles para personas con discapacidad visual, así como en la funcionalidad y correcta implementación.

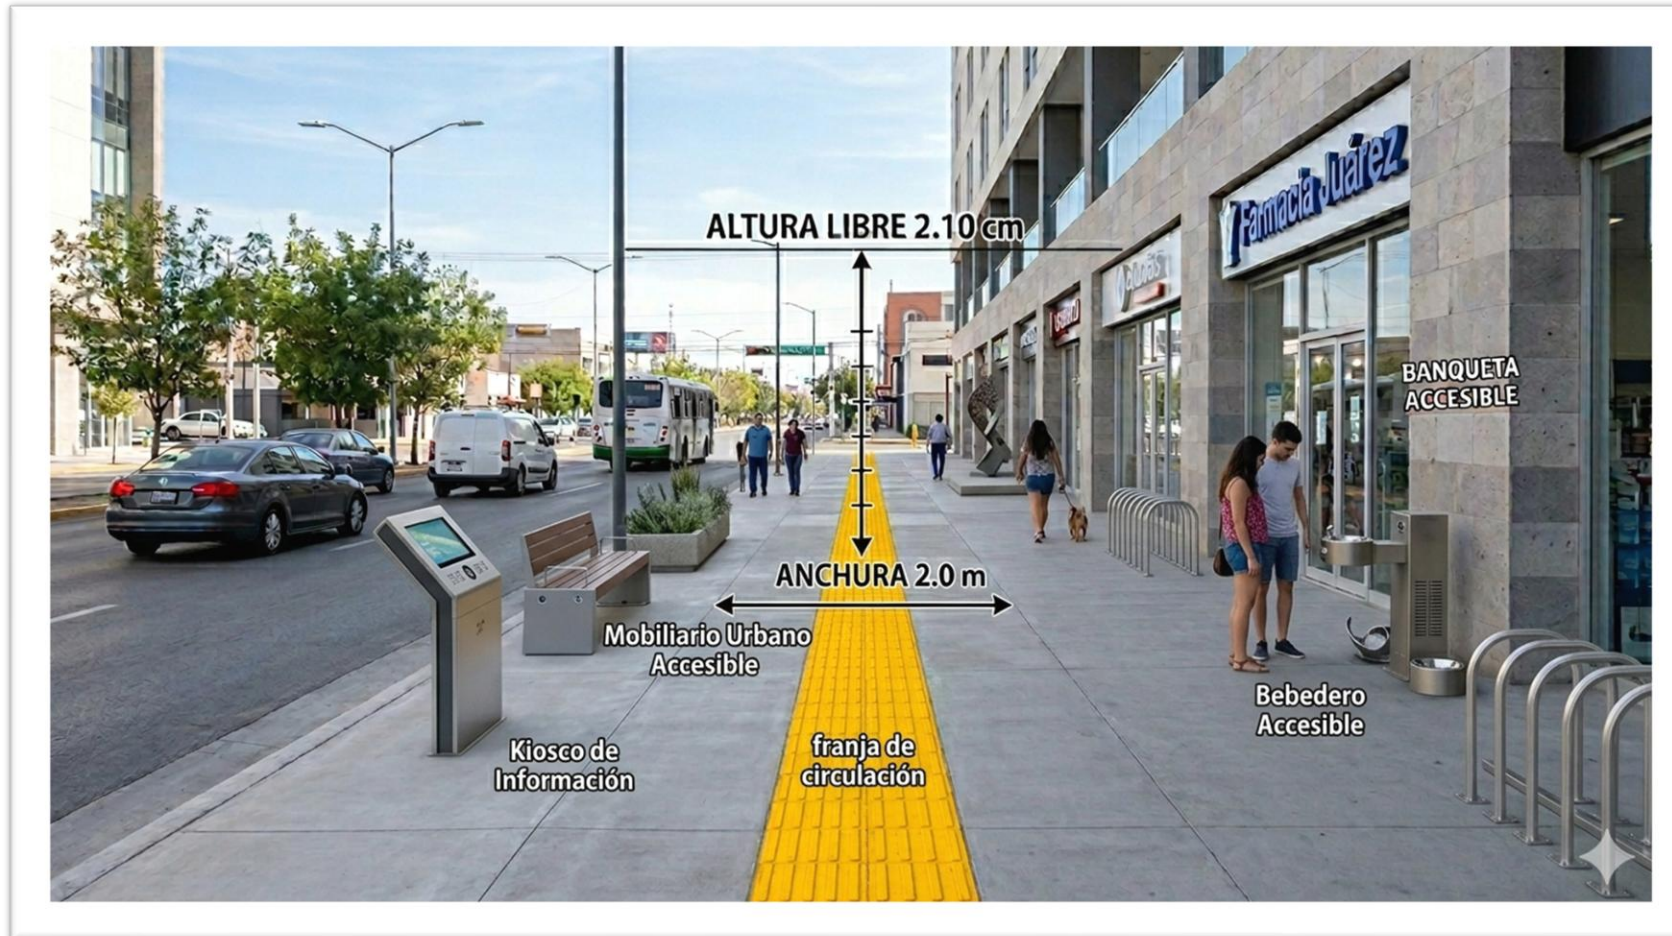
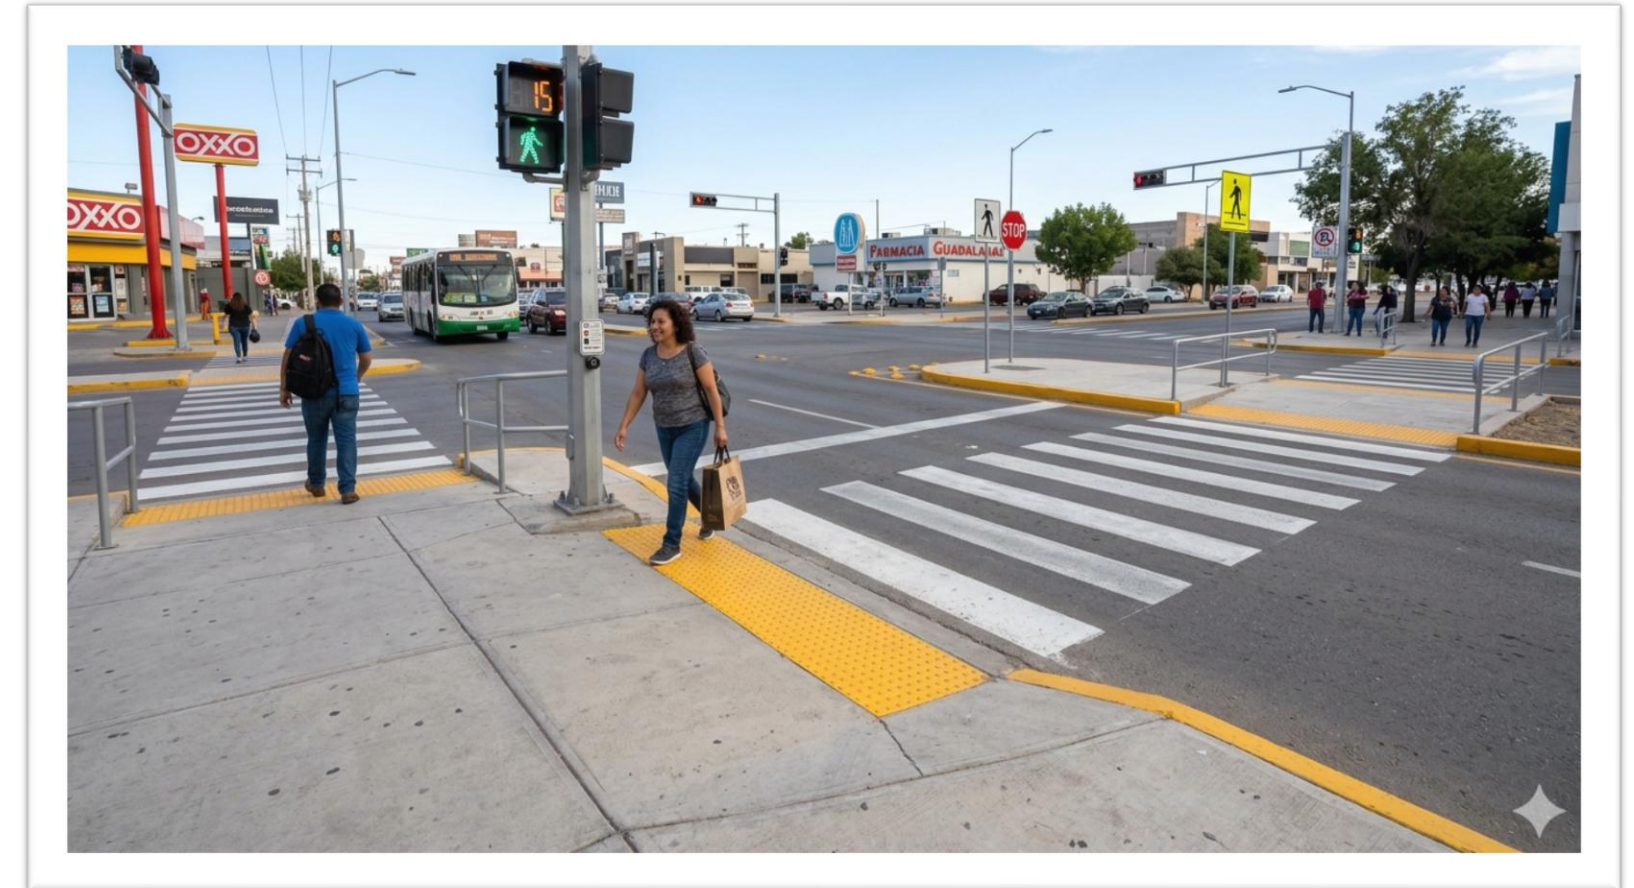
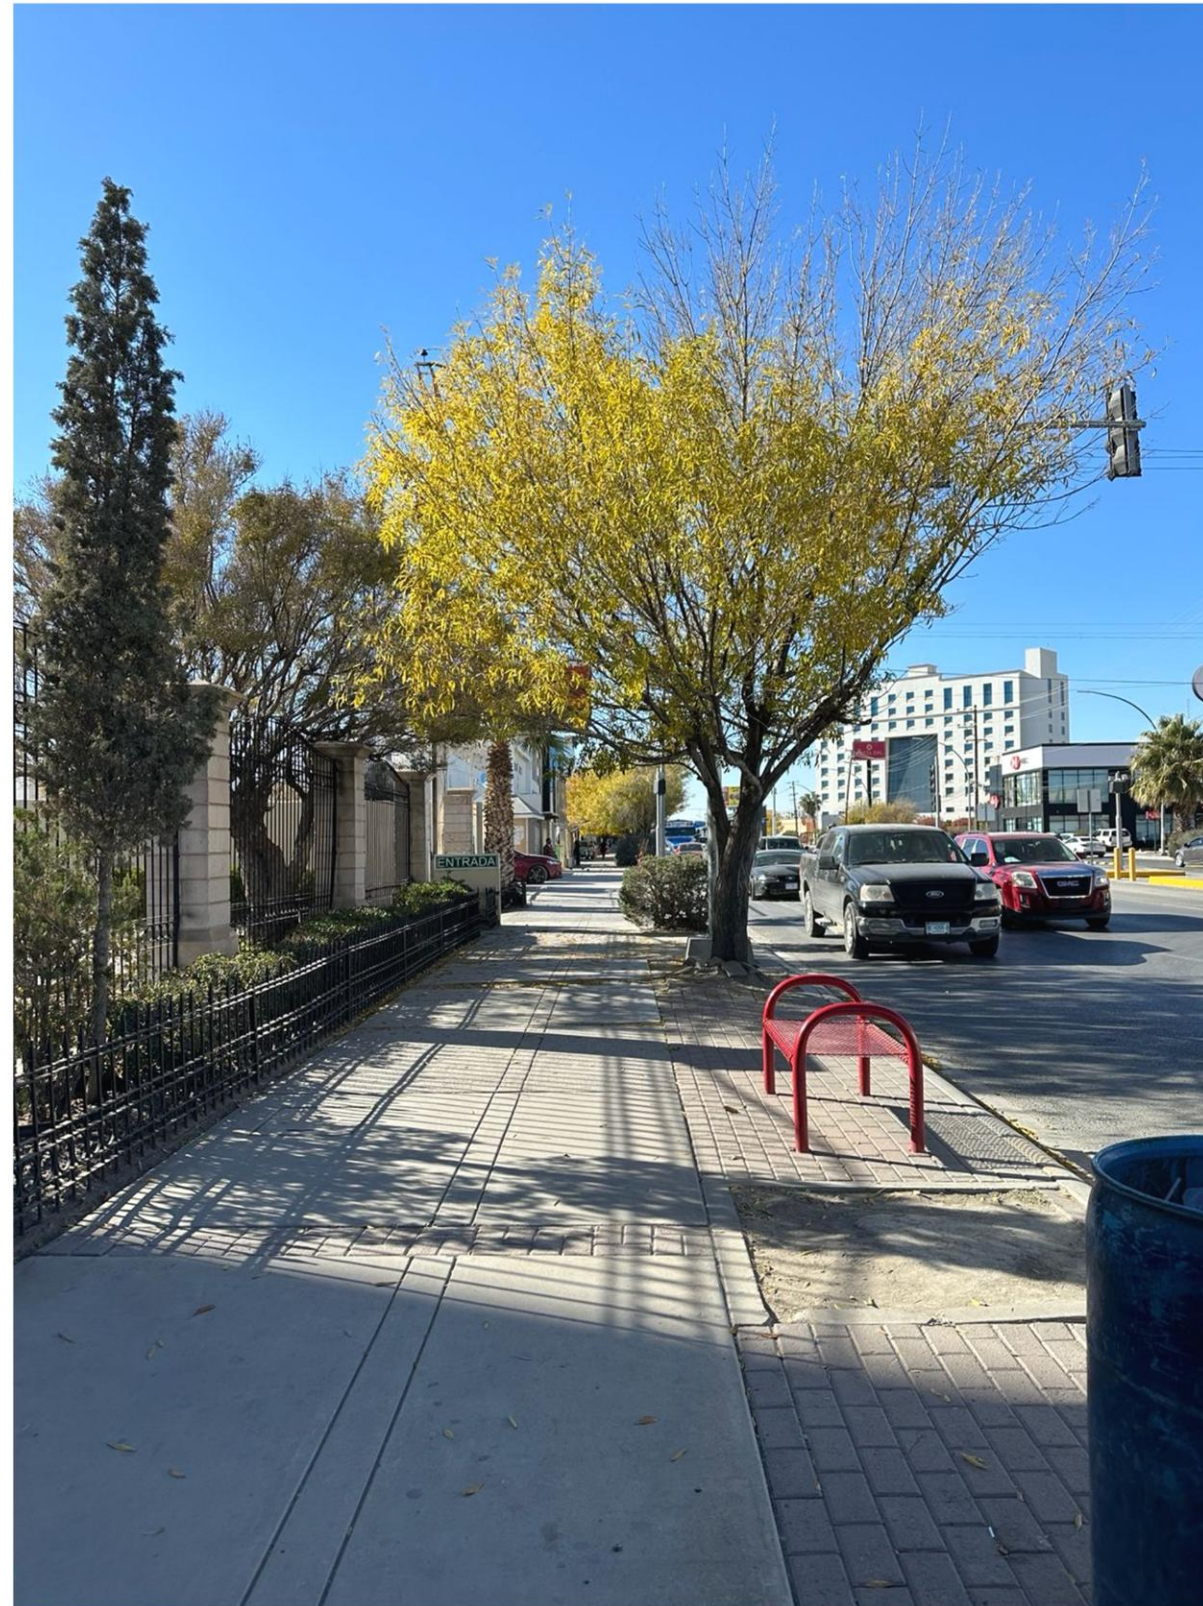
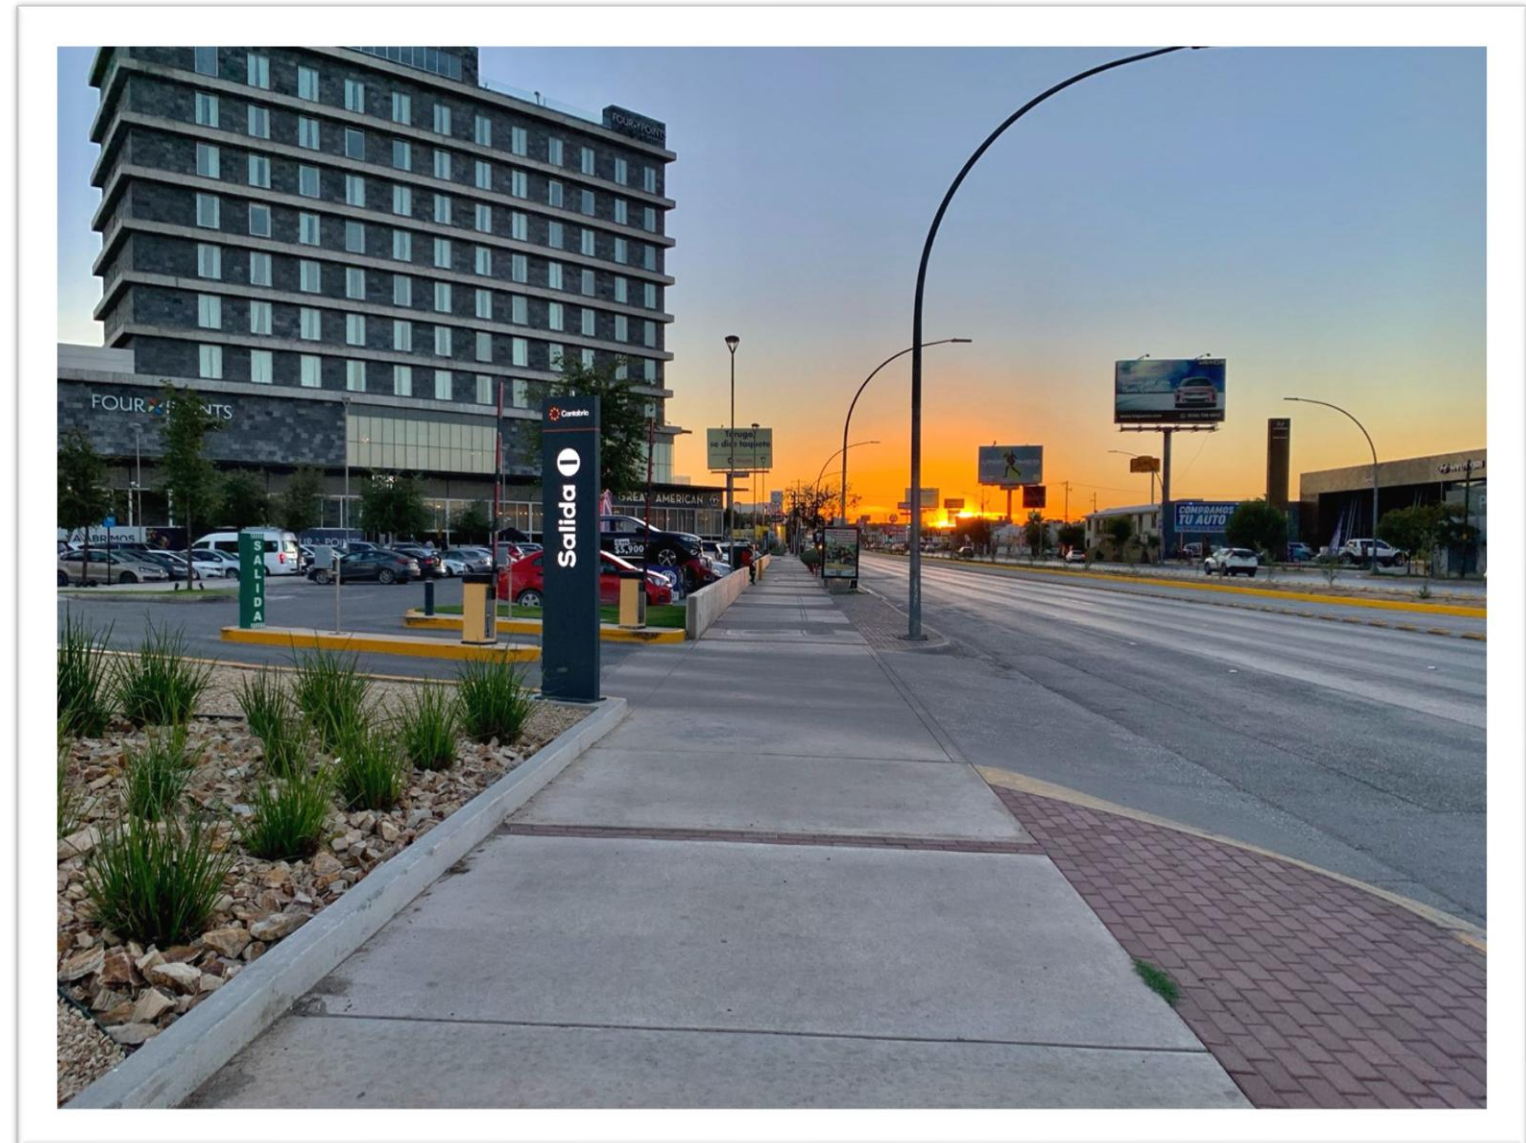
Estas condiciones representan un riesgo para las personas con discapacidad visual, usuarias de silla de ruedas y personas con movilidad reducida, además de contradecir los principios básicos de accesibilidad universal e inclusión urbana.

Asimismo, se observa una falta de uniformidad en los criterios de instalación y ejecución, lo que evidencia la necesidad de contar con personal técnico capacitado, supervisión especializada y procesos de revisión más estrictos durante el desarrollo de este tipo de obras. Es importante señalar que varias de las intervenciones evaluadas corresponden a proyectos de inversión pública considerable, por lo que resulta fundamental garantizar que los recursos destinados a infraestructura urbana se traduzcan en obras realmente funcionales, seguras y accesibles para toda la ciudadanía. Por lo anterior, se recomienda que futuras intervenciones contemplen una planeación integral basada en el análisis del entorno urbano existente, el cumplimiento de normativas y manuales técnicos aplicables, así como la participación y consulta de personas con discapacidad y especialistas en accesibilidad, con el objetivo de construir espacios públicos verdaderamente incluyentes, seguros y funcionales.
